Happy Boat rapportnummer 17-14

XRF-mätningar av båtbottnar inom SNF:s informationskampanj ”Ren båtbottnen utan gifter” i Västervik

Rapport till SNF över Happy Boats del i informationskampanj om ”Ren båtbottnen utan gifter”

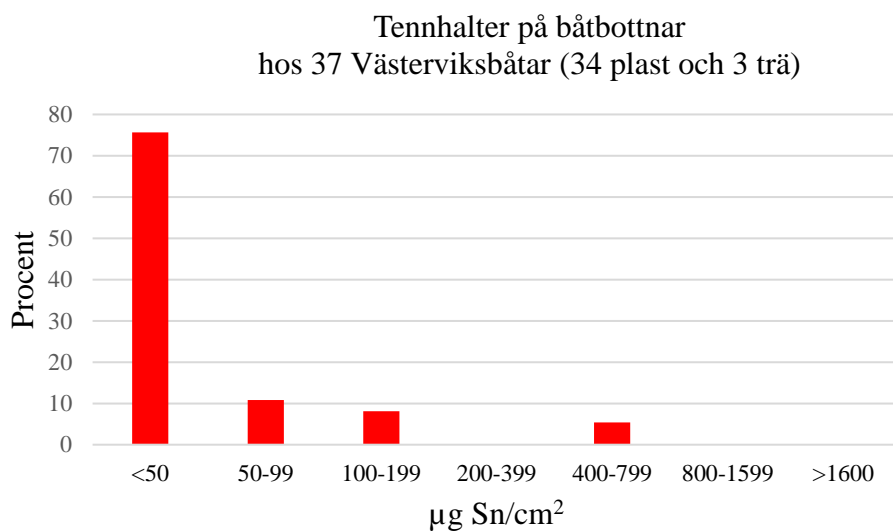
Figur 2. Fördelningen i procent av tennförekomst på båtskrov hos två båtklubbar i Västervik.

28 båtar (76 %) av de totalt mätta båtarna hade ingen kvantifierbar tennförekomst (<50 µg tenn/cm²) och 5 båtar (13,5 %) hade halter högre än 100 µg tenn/cm². Den procentuella fördelningen presenteras i figur 2.

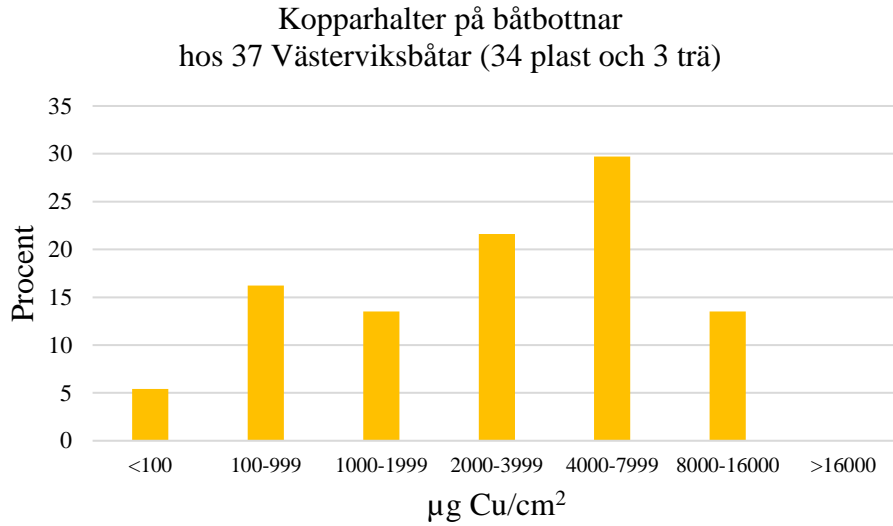
Figur 3. Fördelningen i procent av kopparförekomst på båtskrov hos två båtklubbar i Västervik.

Den procentuella fördelningen av kopparförekomst på de 37 mätta Västerviksbåtarna presenteras i figur 3. Åtta båtar (22 %) av Västerviksbåtarna hade lägre kopparhalt än 1000 µg koppar/cm², fem (13,5 %) av båtarna hade högre värden än 8000 µg koppar/cm² och resten fanns däremellan.

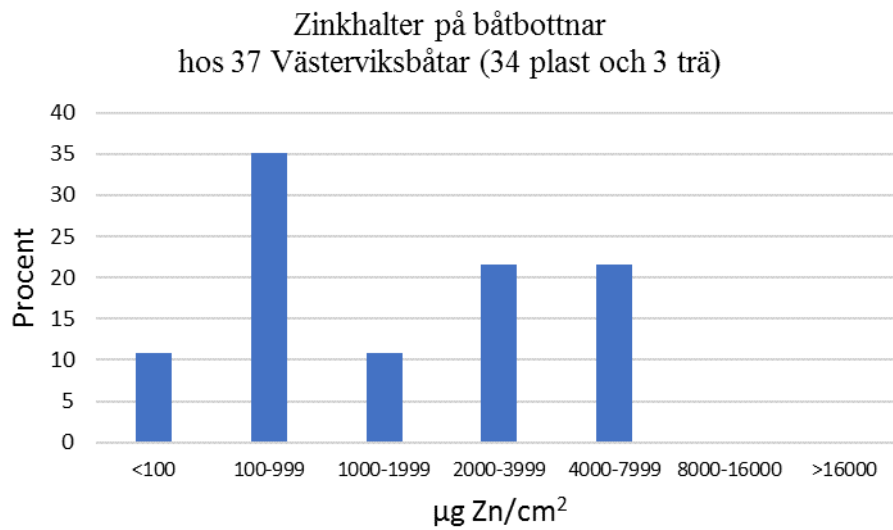
Figur 4. Fördelningen i procent av zinkförekomst på båtskrov hos två båtklubbar i Västervik.

Zink ingår i de flesta kopparfärgerna och påträffas allmänt på de flesta bottenmålade båtar. Flest andel båtar av de 37 mätta båtarna hos Västerviks båtklubbar har zinkhalter i spannet 100-1000 µg zink/cm² där 35 % av båtarna återfinns. Se figur 4 ovan.

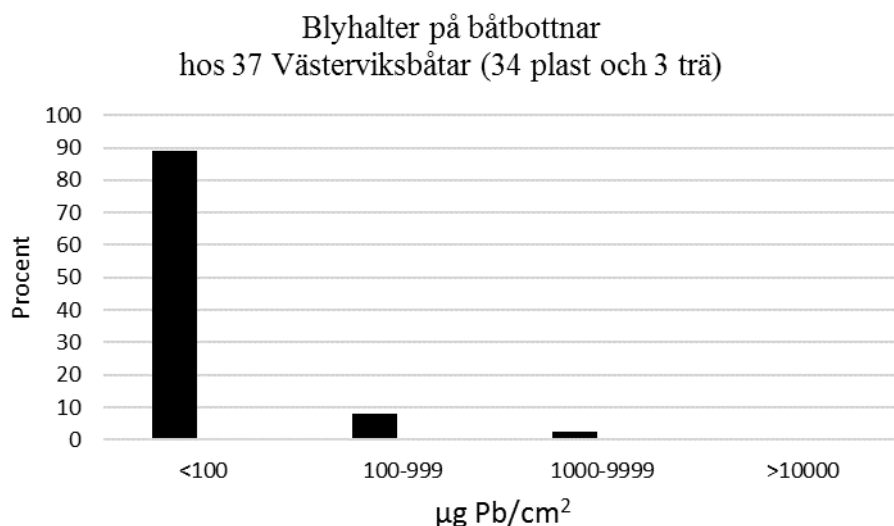
Figur 5. Fördelningen i procent av blyförekomst på båtskrov hos två båtklubbar i Västervik.

Bly fanns på fyra båtar där två var av trä och två av plast. Orsaken till blyförekomsten hos träbåtarna var förmodligen att de hade målats med blymönja. Av de två plastbåtarna hade den ena ett gult skrov och eftersom fribordet gav ännu högre blyvärde än skrovet drogs slutsatsen att det var kulören som gav det höga blyvärdet. Den andra plastbåten var vit. Hos denna fanns det inget bly vid mätning på fribordet vilket tyder på att bly fanns i bottenfärgen.

Ibland finns det bly på båtskrovet. Oftast är värdena lika höga eller högre på fribordet. Detta tyder då på att blyet kan finnas i gelcoaten och haft som uppgift att bidra till gul, orange eller röd färg på båten. Den dag båten ska skrotas bör detta tas hänsyn till och destruktion bör ske så att blyet inte sprids i omgivningen.
